# MORTE EM PICADOR DE MADEIRA: UM ESTUDO DE CASO EM INFORTUNÍSTICA

## *DEATH BY A WOOD CHIPPER MACHINE: A CASE REPORT IN FORENSIC MEDICINE*

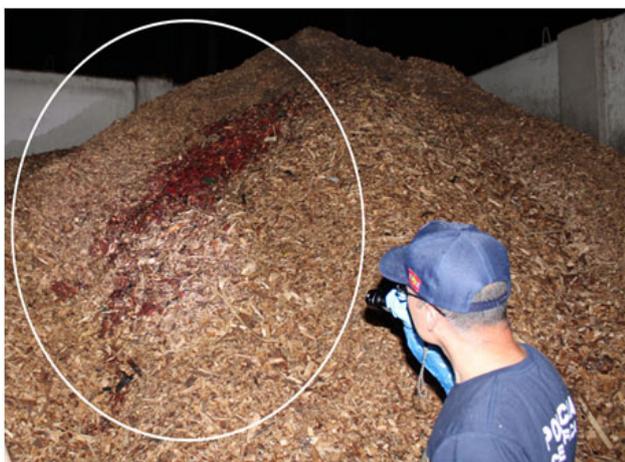
Segundo informações obtidas no local, no momento do evento, a vítima executava a atividade de operador de uma máquina picadora de madeira, alimentando a esteira transportadora com o material que seria submetido ao processo de trituração para transformação em cavacos. O trabalhador desempenhava a tarefa sozinho e não contava com nenhuma supervisão. O sinistro foi percebido pelo operador de trator ao notar a presença de “manchas vermelhas” caindo da esteira transportadora e se depositando no monte de cavacos localizado do outro lado do galpão (figura 1).

Figura 1: Sangue e restos mortais da vítima misturados aos resíduos de madeira no local.

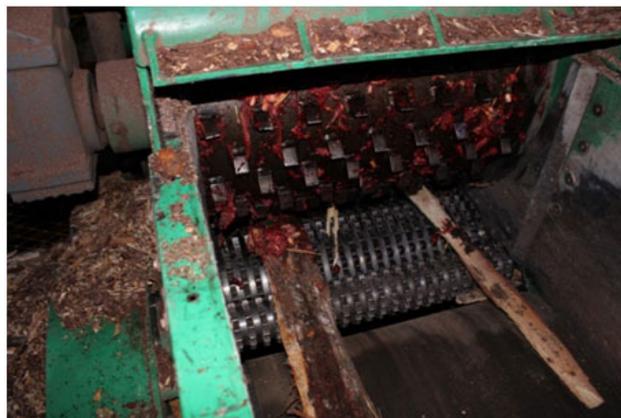
Os restos mortais da vítima ficaram reduzidos a um amontoado de fragmentos de tecidos biológicos, roupas e fragmentos de EPIs (figura 2). No caso em tela, um dos maiores desafios seria encontrar, em meio aos resíduos de madeira e restos mortais, algum material que possibilitasse a identificação da vítima.

Figura 2: Vestígios biológicos da vítima constatados no interior da máquina picadora de madeira.

Os restos do corpo da vítima estavam concentrados no rolo tracionador e no interior da área do tambor da máquina picadora, bem como na esteira transportadora e na região de deposição dos resíduos de madeira do outro lado do galpão. Apesar da dificuldade em recuperar os restos mortais, foi possível encontrar um fragmento de dedo que foi crucial para possibilitar a célere identificação da vítima, por meio de análise papiloscópica.

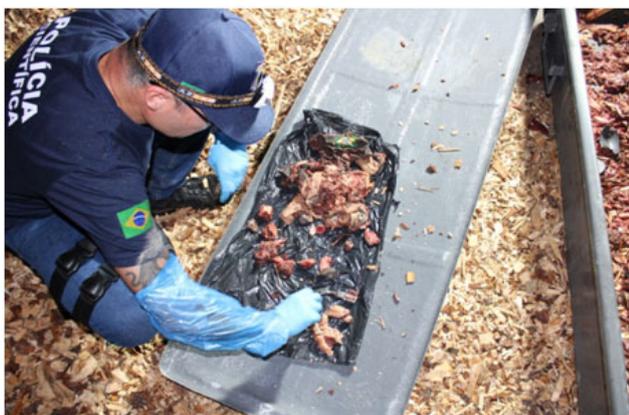
Com o uso de pás, os vestígios biológicos foram colocados em uma cuba mortuária, iniciando-se uma minuciosa busca por fragmentos corporais que pudessem auxiliar na confirmação da identidade da vítima (figura 3).

Figura 3: Trabalho de recuperação dos restos mortais da vítima, misturados aos resíduos de madeira.

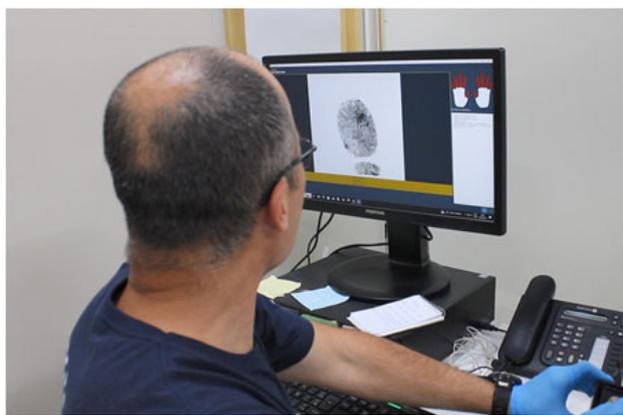
Figura 5: Servidor da Polícia Científica de SC analisando a impressão digital da vítima.

O fragmento dígito-papilar foi coletado e inserido em leitor biométrico. Utilizando o sistema Griaule, realizou-se a busca no banco de dados de impressões digitais, da qual resultou em um candidato compatível (figura 5). Desta feita, a identidade da vítima foi confirmada por meio de perícia papiloscópica.

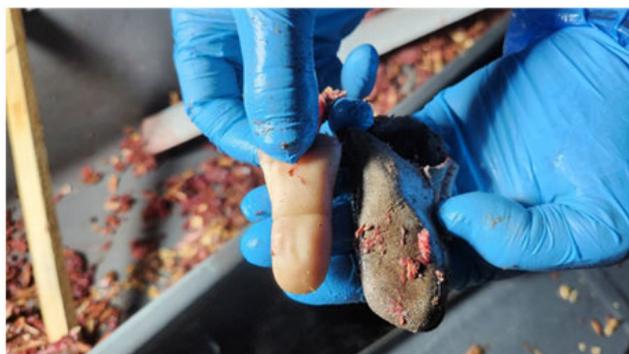
Ao final da exaustiva busca in loco, foi localizado parte de um dedo indicador preservado que estava acondicionado no interior de um fragmento de luva (figura 4).

Figura 4: Porção distal de dedo indicador encontrado no interior de fragmento de luva.
