PERÍCIA AMBIENTAL E DE SEGURANÇA DO TRABALHO NO BENEFICIAMENTO DE ROCHAS: RELATO DE CASO EM UMA MARMORARIA.

EHS FORENSIC INVESTIGATION ON ORNAMENTAL STONES PROCESSING: CASE REPORT IN A MARBLE FACTORY.

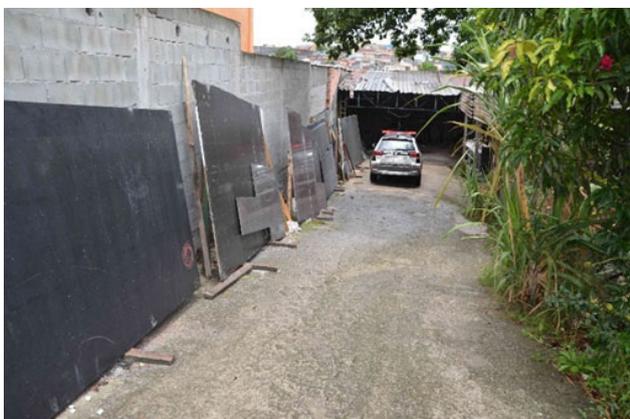
Figura 1: Apresenta o aspecto geral do armazenamento de chapas.

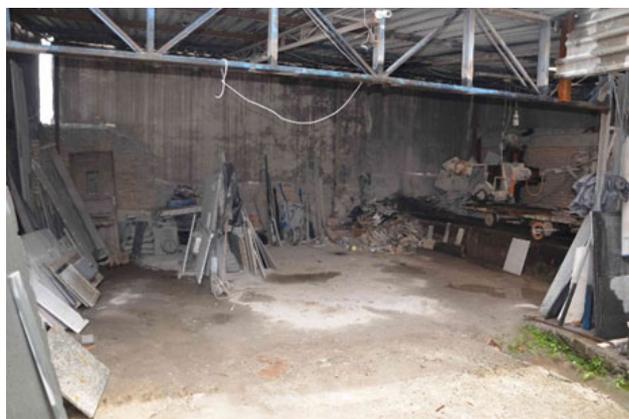
No estabelecimento periciado, a área de estocagem das rochas encontrava-se a céu aberto (vide figura 1), e todo o material não estava depositado sobre cavaletes (vide figura 2). Relativo ao tipo de maquinário utilizado, quando dos exames, o proprietário informou que, até a data da diligência policial efetuada pela delegacia, possuía duas máquinas lixadeiras utilizadas na etapa de acabamento, e que, desde então, não mais as utilizava. Portanto, parte do processo produtivo era realizado à seco. Quanto ao maquinário à úmido, foi constatada, no local, a presença de somente uma máquina de corte e uma máquina para acabamento.

Figura 2: Apresenta o aspecto geral do setor de corte das rochas ornamentais, destacando que estas não se encontravam dispostas sobre cavaletes.

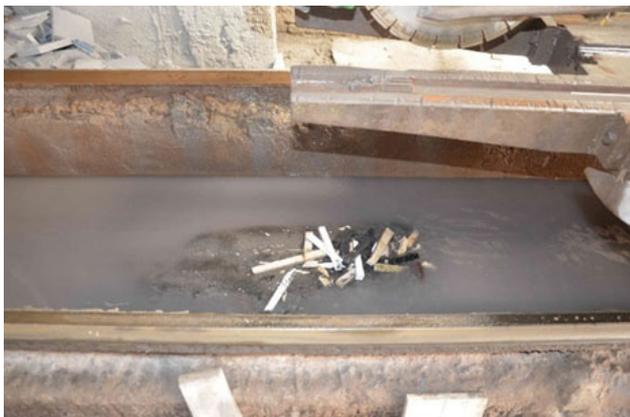
No que tange à reciclagem da água do processo, a perícia constatou a reutilização de água oriunda do tanque de decantação por meio de bombeamento elétrico. Contudo, o tratamento dos resíduos líquidos limitava-se à sedimentação e recirculação da água decantada. Ademais, os resíduos sólidos finos que se originam do corte de peças brutas se misturavam à água de resfriamento, contaminando-a. Posteriormente, os sedimentos depositavam-se no fundo do tanque que atuava como decanta-

dor, formando uma lama de aparência física pastosa, conforme mostrado pela figura 3.

Apesar de ter sido informado à perícia que a periodicidade da limpeza do tanque de decantação era diária e com mão de obra própria, a lama era descartada junto com as aparas (sobras) das rochas. Outrossim, foi constatada mistura na deposição das aparas com resíduos químicos, caracterizando que o método de coleta, segregação e tratamento dos resíduos eram precários.

Figura 3: Apresenta o tanque de decantação, o qual não se apresentava limpo quando dos exames.

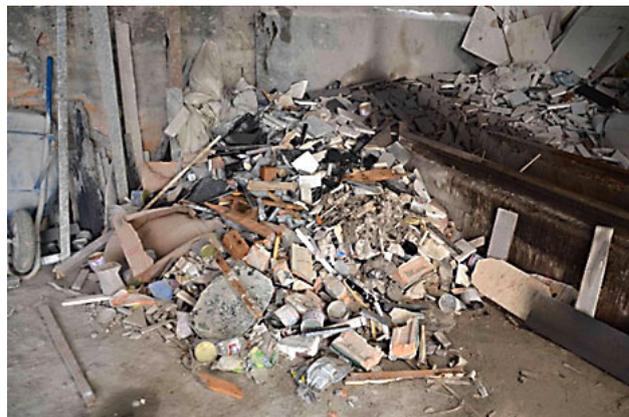
Tal elemento foi caracterizado pela ausência de *contêiner* para o recolhimento das aparas, conforme mostrado pela figura 4. As aparas, retalhos, faixas e filetes eram depositados atrás da máquina de corte formando montículos de rochas, com tamanhos variados, sendo removidos posteriormente como entulho.

Figura 4: Apresenta o armazenamento de resíduos sem segregação, onde se observa fragmentos de rochas juntamente com resíduos químicos.
